ARDCOAT SYSTEM SOLUTION

MANUALE PER LA RISOLUZIONE
DELLE PATOLOGIE DEL SISTEMA A CAPPOTTO

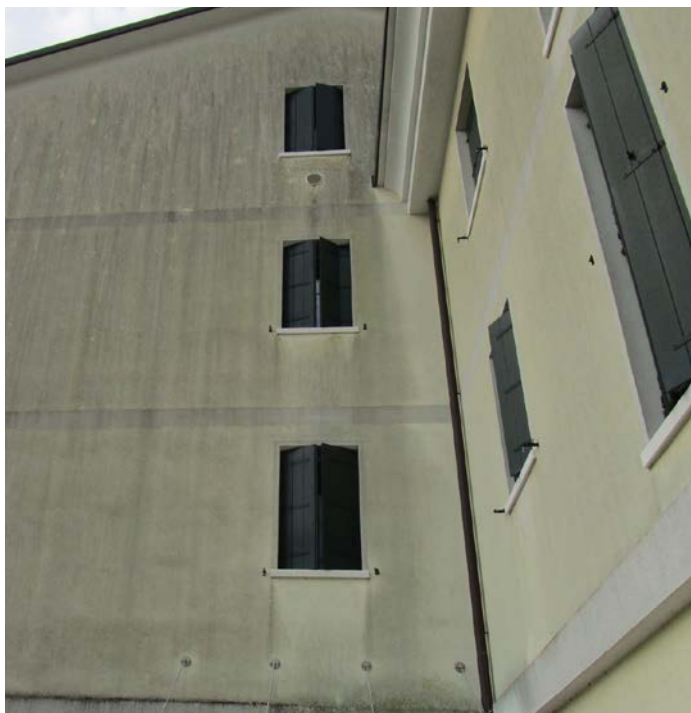
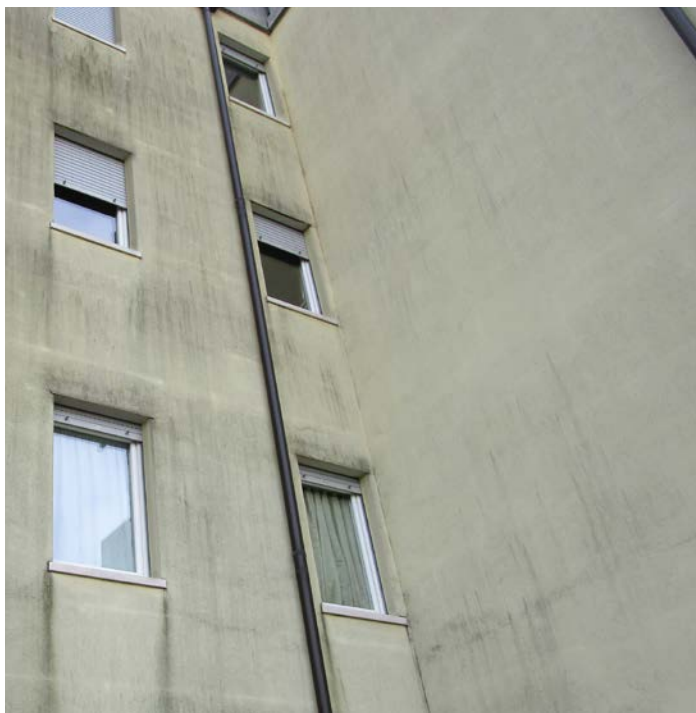
SITUAZIONE PRE-INTERVENTO

1. COLONIZZAZIONI BIOLOGICHE

Le colonizzazioni biologiche, sono alghe, muffe, muschi e licheni; si tratta di organismi unicellulari e pluricellulari che hanno forme, consistenze e morfologie diverse tra loro.

Sono costituite da proliferazioni stratiformi e rappresentano un fenomeno tipico del sistema a cappotto, in quanto coibentando le pareti, il sistema impedisce la dispersione di calore; conseguentemente le superfici esterne del cappotto sono fredde, favoriscono quindi, la condensazione dell'umidità presente nell'aria (punto di rugiada) che bagna lo strato più esterno del cappotto creando le condizioni per la proliferazione di questi organismi. Formano un deposito irregolare, incoerente e poco ancorato al supporto, la loro presenza pregiudica l'aspetto estetico e compromettono le caratteristiche protettive del prodotto verniciante.

Durante la stagione fredda il sistema di isolamento a cappotto ha l'obiettivo di mantenere il calore all'interno degli edifici, quindi le superfici esterne sono più fredde e soggette a una condensazione maggiore rispetto alla muratura tradizionale; restando quindi bagnate a lungo tempo, sono l'ambiente ideale per la proliferazione di microorganismi.

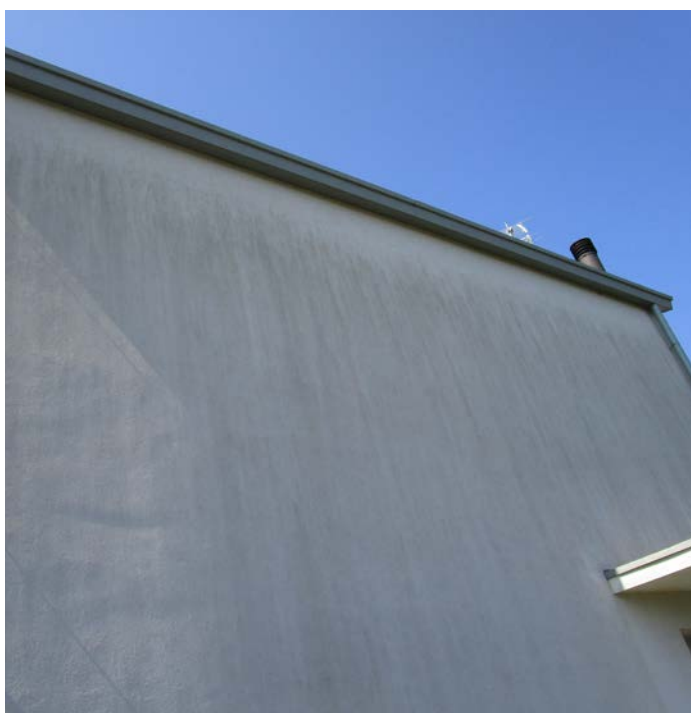
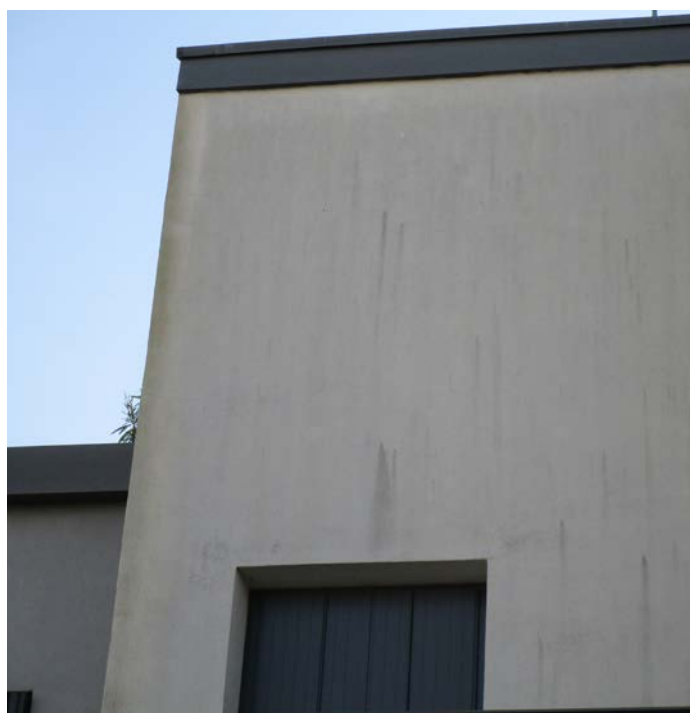
SITUAZIONE PRE-INTERVENTO

2. DEPOSITI SUPERFICIALI

I depositi superficiali sono accumuli di materiali estranei sopra la finitura delle pareti. Possono essere di varia natura, di tipo organico o inorganico, ed in funzione della natura variano la loro visibilità, il colore, lo spessore, la coesione e l'adesione al supporto. Sono dovuti a inquinamento atmosferico (polveri sottili o particolato, PM10, PM2), e alla vicinanza di aree industriali, artigianali, produttive, o agricole che possono diffondere nell'aria polvere, terriccio, fuliggini, depositi chimici, precipitati e sabbie. Pregiudicano l'aspetto estetico (ingrigimenti o annerimenti delle superfici interessate) e possono talvolta intaccare il substrato. I depositi superficiali sono accumuli di materiali estranei sopra la finitura delle pareti. Possono essere di varia natura, di tipo organico o inorganico, ed in funzione della natura variano la loro visibilità, il colore, lo spessore, la coesione e l'adesione al supporto. Sono dovuti a inquinamento atmosferico (polveri sottili o particolato, PM10, PM2), e alla vicinanza di aree industriali, artigianali, produttive, o agricole che possono diffondere nell'aria polvere, terriccio, fuliggini, depositi chimici, precipitati e sabbie. Pregiudicano l'aspetto estetico (ingrigimenti o annerimenti delle superfici interessate) e possono talvolta intaccare il substrato.

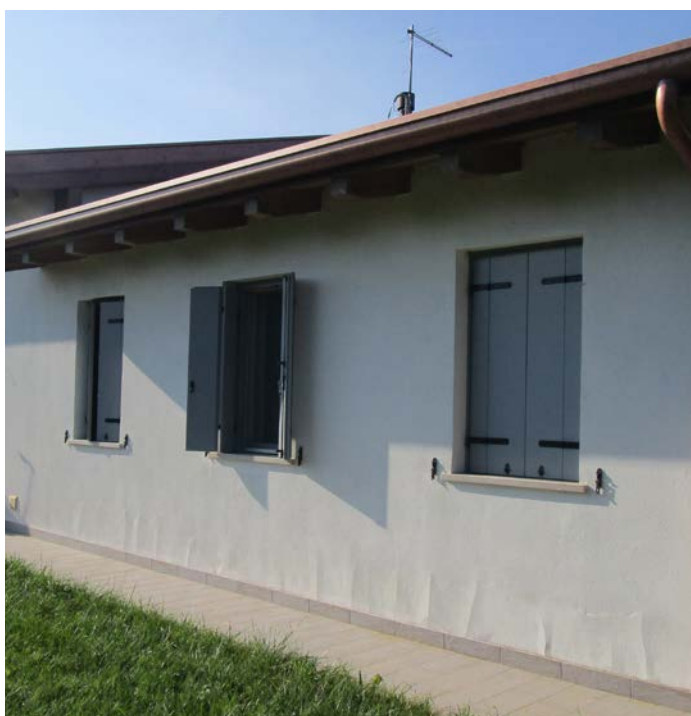
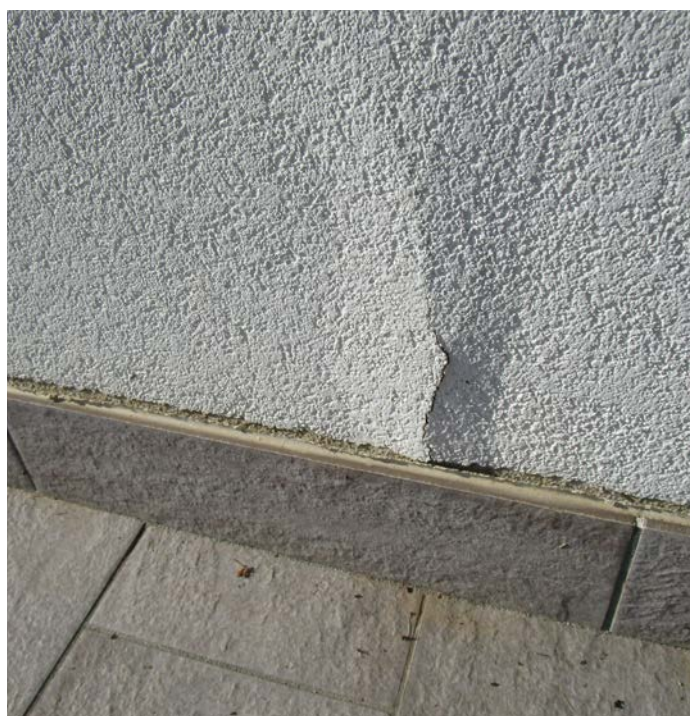
SITUAZIONE PRE-INTERVENTO

3. PRESENZA DI UMIDITA' NEL BASAMENTO

La presenza di umidità nel basamento si presenta sottoforma di zone bagnate e/o macchiate dalla presenza di acqua, successivi affioramenti salini e degrado degli strati superficiali. È causata principalmente dall'acqua meteorica, dalla presenza di umidità di risalita per capillarità o per contatto con ristagni d'acqua.

La mancanza di tali accortezze comporterà assorbimento di acqua e quindi umidità nel cappotto, pregiudicando le prestazioni del sistema termico e generando probabili rigonfiamenti e/o distacchi della stratigrafia finale (rasatura, fondo, finitura).

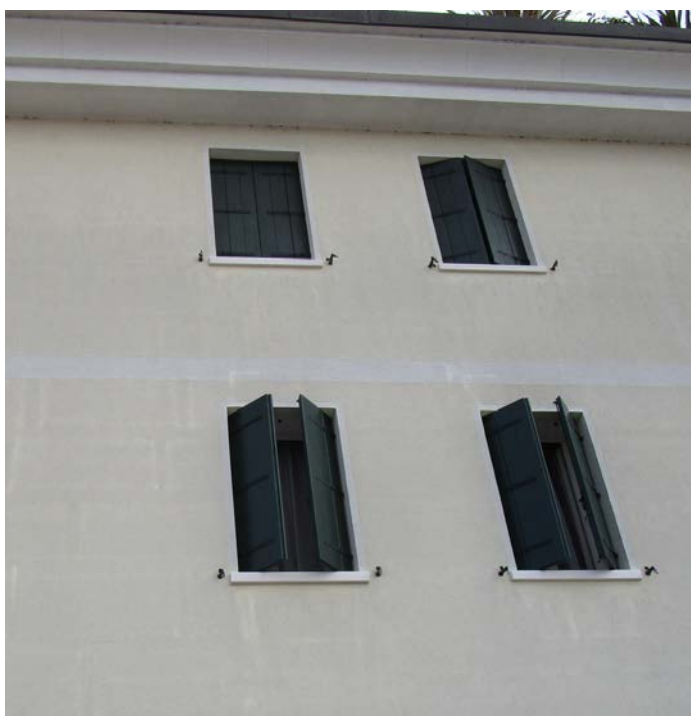
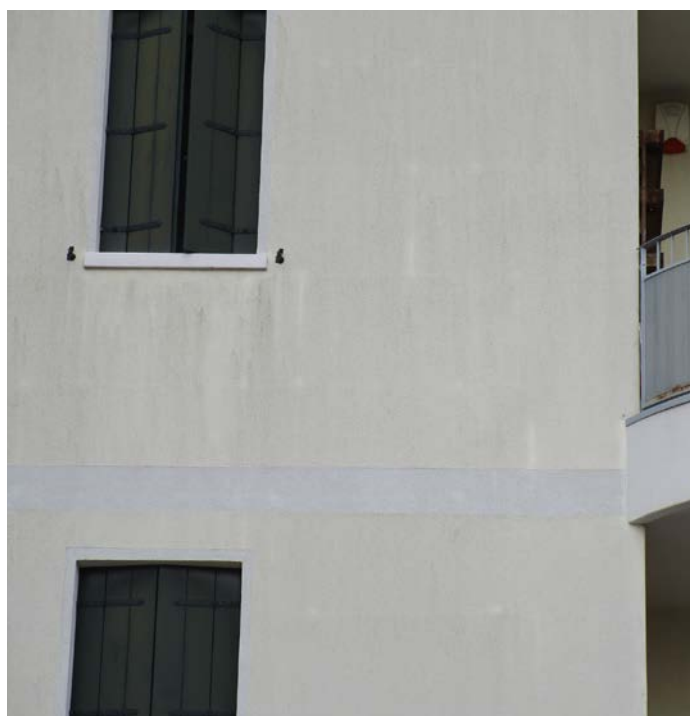
SITUAZIONE PRE-INTERVENTO

4. ALTERAZIONI CROMATICHE DELLA FINITURA

Le alterazioni cromatiche sono variazioni del colore originale della finitura, si manifestano solitamente per tre diverse cause: aggressione chimica dovuta all'azione di degrado svolta dall'alcalinità del supporto su alcuni pigmenti per mancanza di stagionatura della rasatura armata; eterogeneità cromatica dovuta a sollecitazioni ambientali differenti, imperizia applicativa o a differenze prestazionali fra i prodotti di diversa composizione, applicati in tempi diversi sulla stessa facciata; viraggio di tinta dovuto alla luce solare, nello specifico alla componente ultravioletta (U.V.), che altera la chimica di alcune tipologie di pigmento.

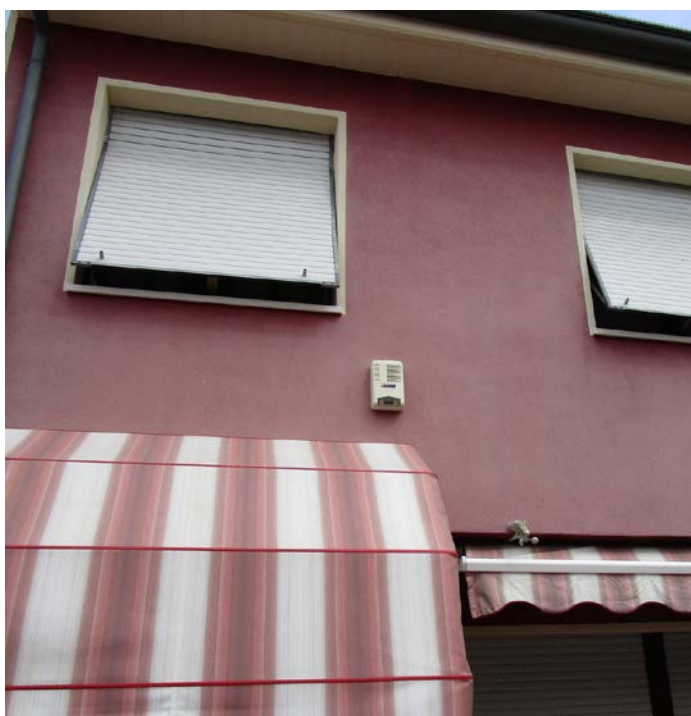
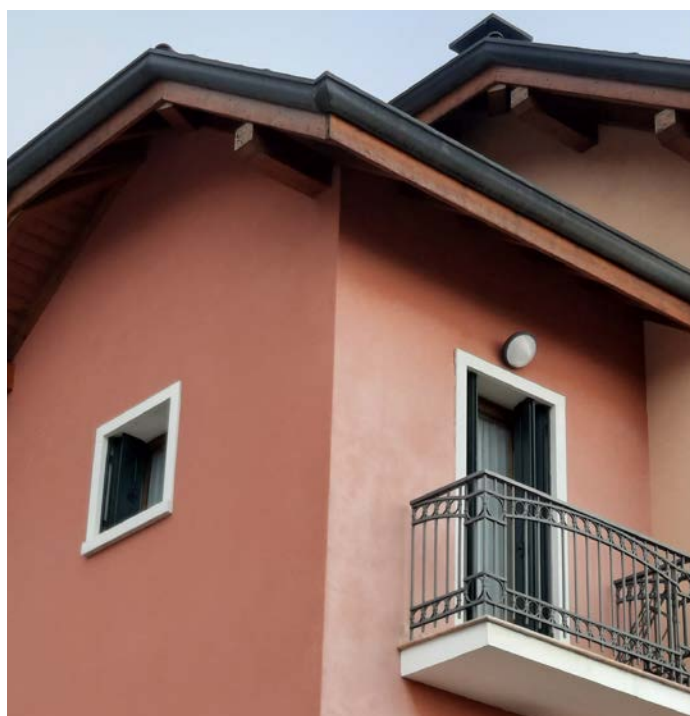
SITUAZIONE PRE-INTERVENTO

5. SBIANCAMENTO TINTE SCURE

Lo sbiancamento delle tinte scure è quel naturale sbiadimento che si verifica precocemente rispetto a superfici finite con altre tinte, a causa del surriscaldamento delle pareti dovuto all'irraggiamento solare.

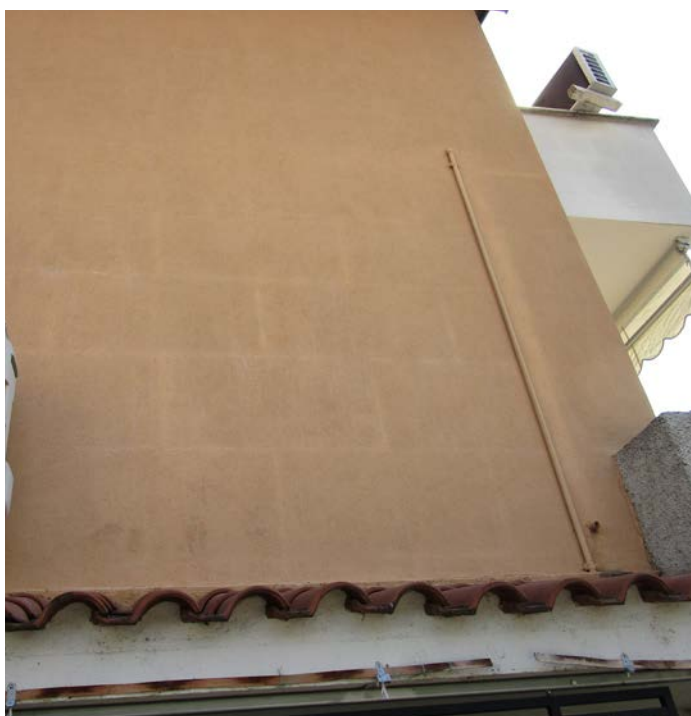
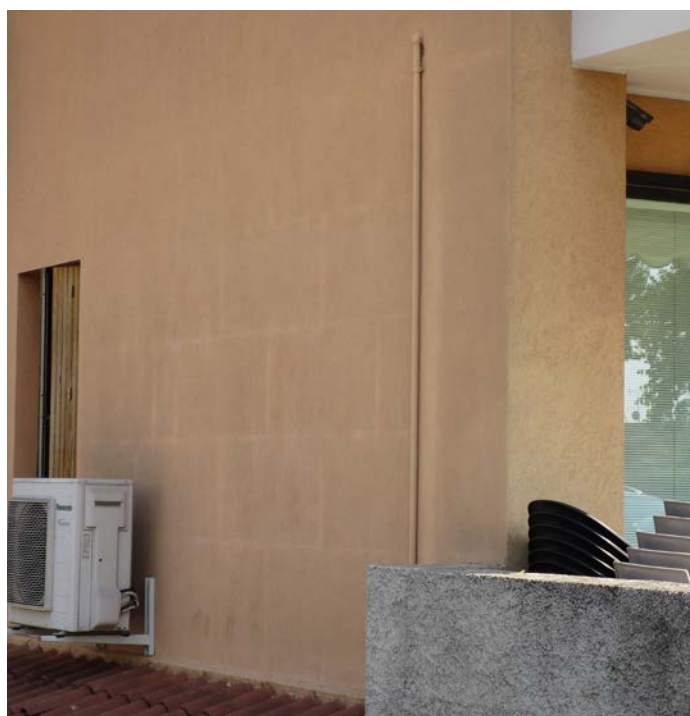
SITUAZIONE PRE-INTERVENTO

6. PONTI TERMICI E SBIANCAMENTI NELLE GIUNTURE FRA PANNELLI

I ponti termici sono discontinuità della conducibilità termica dell'edificio, favoriscono la dispersione del calore e comportano fenomeni di tipo degenerativo del supporto o difetti estetici. Si manifestano con la formazione di schiarimenti concentrati in zone specifiche, aventi spesso forme geometriche e perimetri definiti.

Sono causati dalla riduzione dello spessore o dall'assenza dei pannelli isolanti in corrispondenza di punti particolari, non adeguatamente coibentati, come ad esempio cassonetti degli avvolgibili, davanzali, inglobamenti di sporgenze, solai, marcapiani, spallette, tubazioni, ecc.

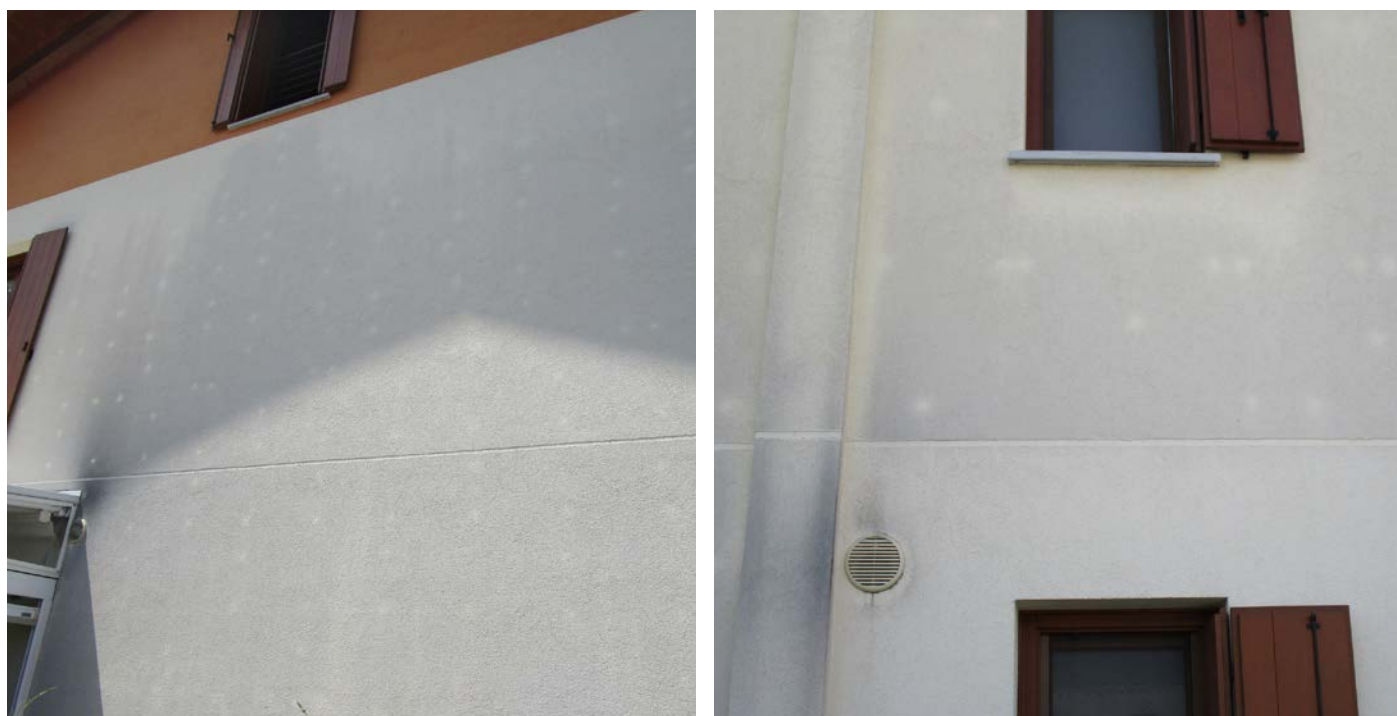
SITUAZIONE PRE-INTERVENTO

7. MACCHIE DI LEOPARDO - TASSELLI

Le macchie di leopardo-tasselli sono macchie circolari del diametro di circa 6/8 cm, più chiare o più scure rispetto alla tinta della finitura del cappotto, situate in corrispondenza dei tasselli di fissaggio.

Questo fenomeno si accentua se le teste dei tasselli non sono complanari con il pannello (inseriti troppo o poco), e se lo spessore della rasatura armata comprensivo di finitura è inferiore a 4,5 mm.

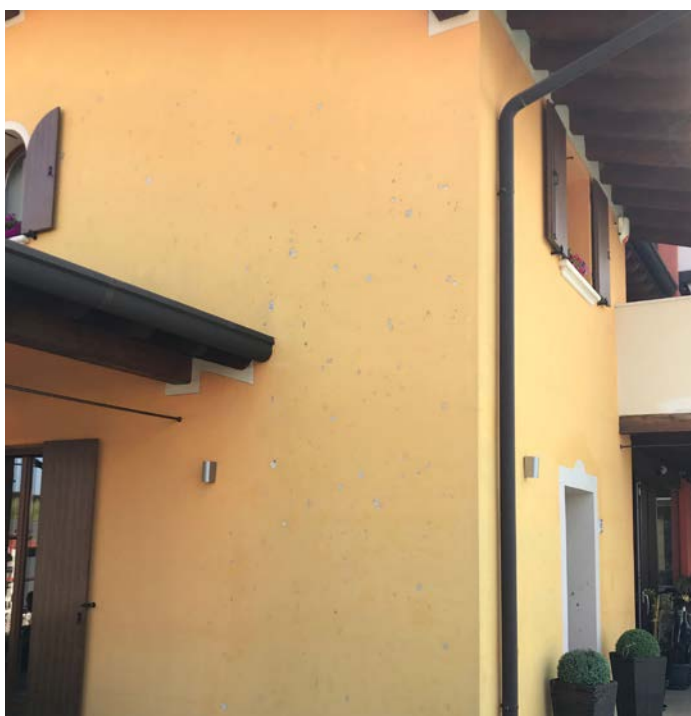
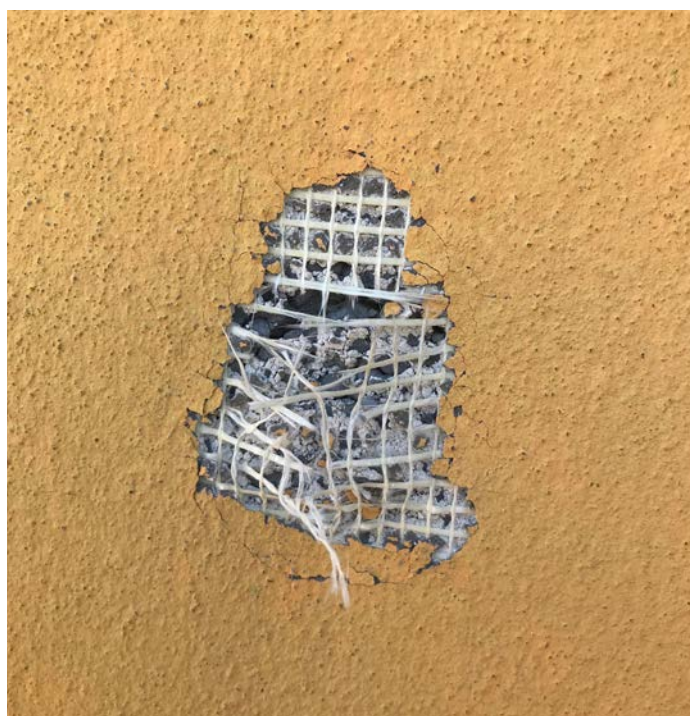
SITUAZIONE PRE-INTERVENTO

8. ROTTURE MECCANICHE E AMMACCATURE (GRANDINE)

Le rotture meccaniche e ammaccature sono tutti quei danni che compromettono l'integrità degli strati a protezione del pannello isolante.

Sono provocati da eventi accidentali come urti (corpi esterni) oppure da agenti atmosferici (grandine) che compromettono l'aspetto estetico e riducono la capacità di isolamento termico del cappotto.

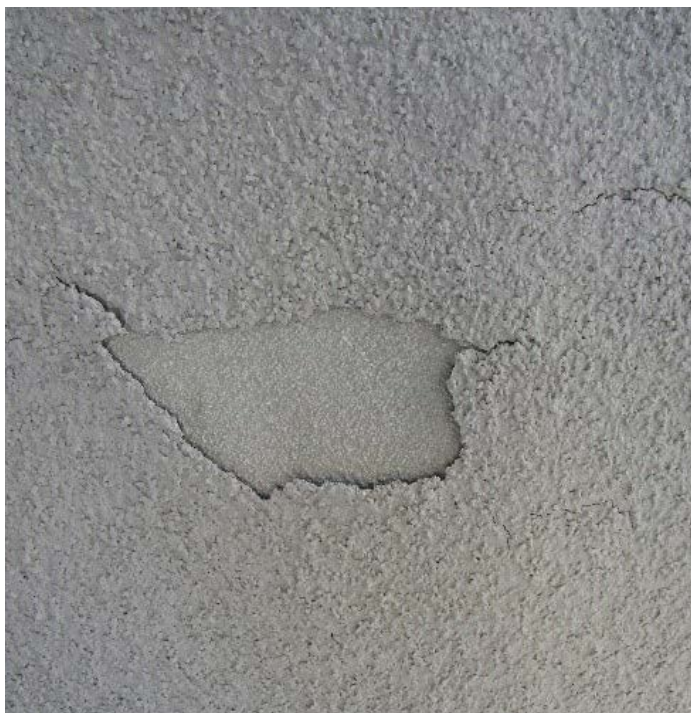
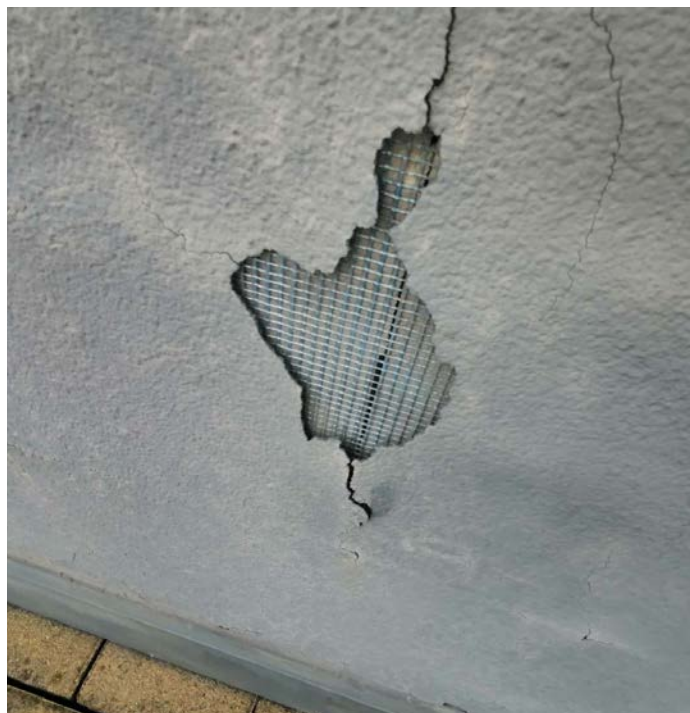
SITUAZIONE PRE-INTERVENTO

9. DISTACCHI PARZIALI DI FINITURA E DI RASATURA ARMATA

I distacchi parziali di finitura (rivestimento o pittura) e di rasatura armata sono connotati da caduta e perdita di parti che si manifestano per la mancata aderenza fra gli strati interessati. Sono localizzati in punti specifici e possono essere causati da problemi in fase di applicazione (superficie sporca, lacune del fondo, impasto non omogeneo, stesura non uniforme, errato posizionamento della rete di armatura, ecc.), oppure da fattori interni ed esterni intervenuti successivamente (fessurazioni, infiltrazioni d'acqua, presenza di umidità di risalita, sali, ecc.).

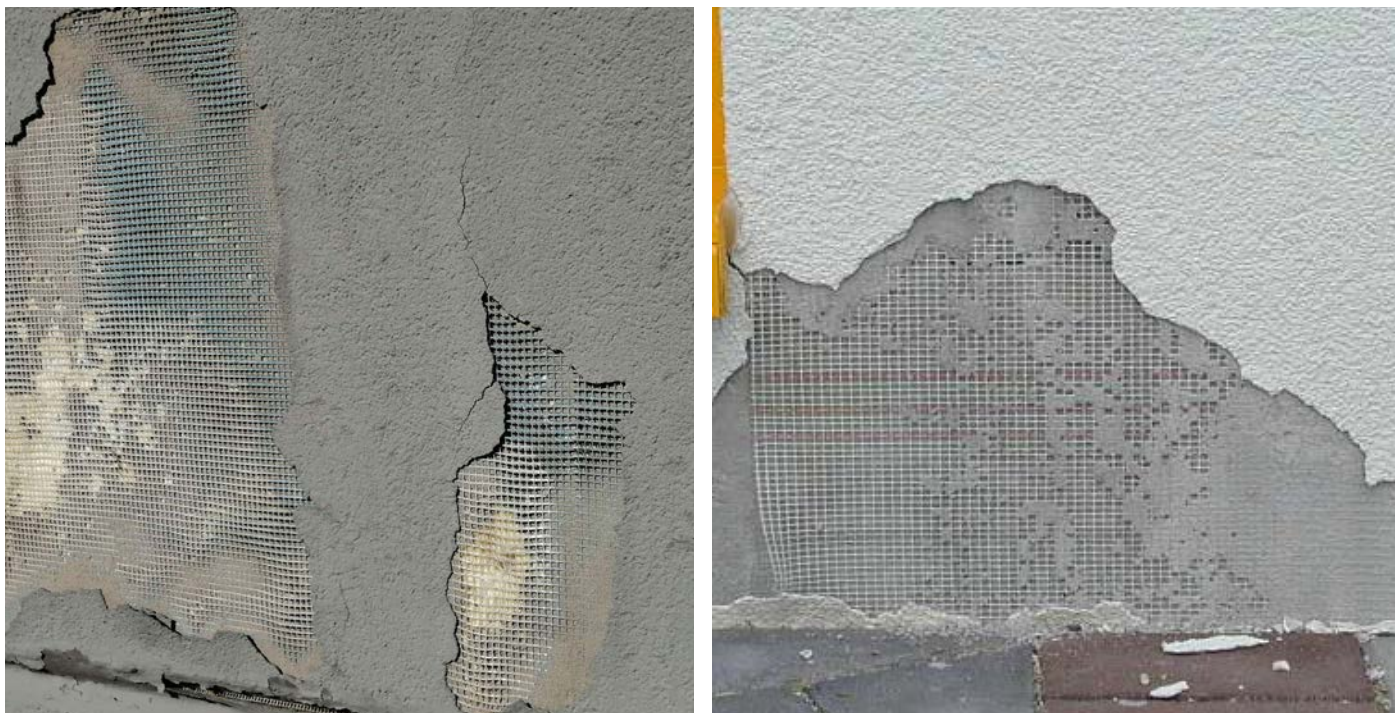
SITUAZIONE PRE-INTERVENTO

10. DISTACCHI DI RASATURA ARMATA SU AMPIE ZONE

I distacchi di rasatura armata su ampie zone sono connotati da caduta e perdita di parti in zone di ampie dimensioni nelle quali la rasatura armata si è distaccata dal coibente. Possono essere vistosi qualora si intravedano i pannelli sottostanti, oppure presentarsi come dei rigonfiamenti poco percettibili visivamente, ma udibili come rumore sordo amplificato se si percuote la superficie.

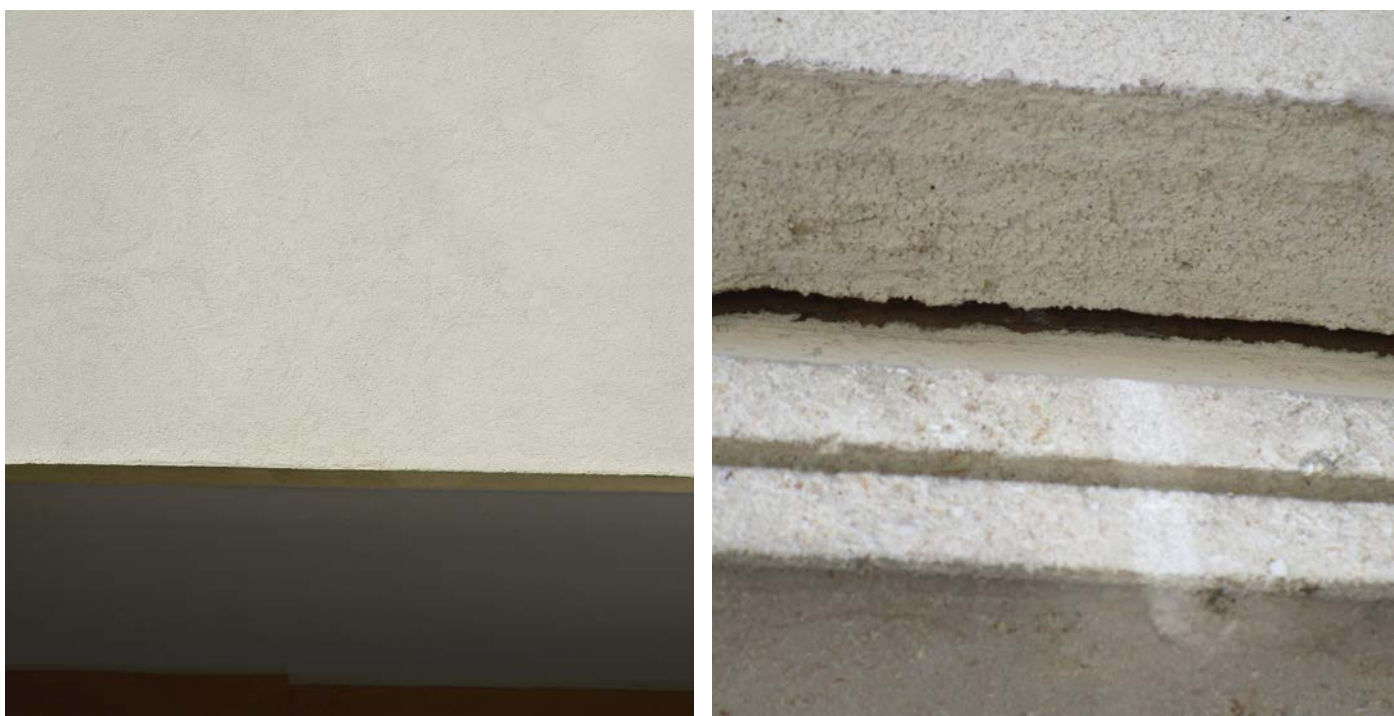
SITUAZIONE PRE-INTERVENTO

11. DIFETTOSITÀ DOVUTA ALLA MANCANZA O ALL'ERRATA POSA DEGLI ACCESSORI

La mancanza o l'errata posa degli accessori può pregiudicare la funzionalità del sistema. Il sistema di isolamento termico a cappotto, infatti, oltre ad essere composto dagli elementi standard (pannello, collante/rasante, tasselli, rete di armatura e finitura), è costituito da una varietà di accessori necessari al completamento di punti specifici (chiusure, guide, profili, rompigoccia, nastri di guarnizione autoespandenti, giunti di dilatazione, inserti di fissaggio, lattonerie, ecc.).

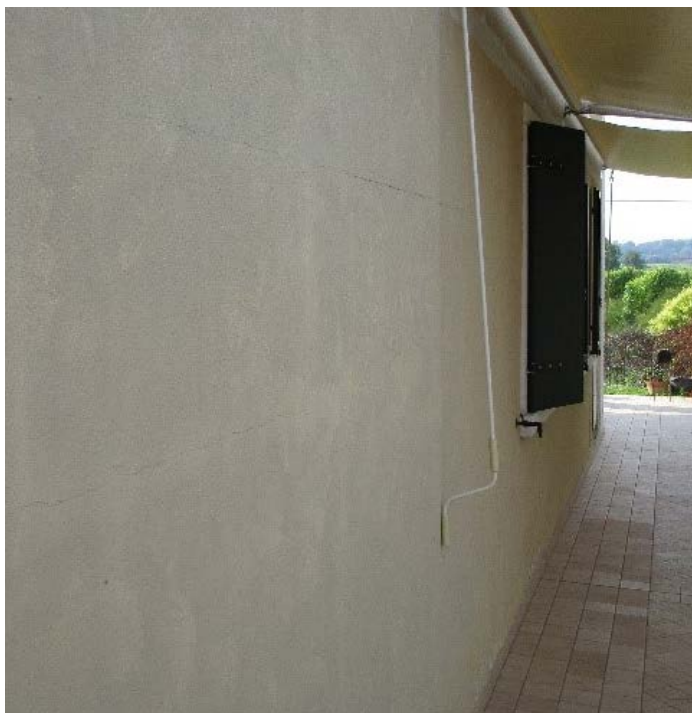
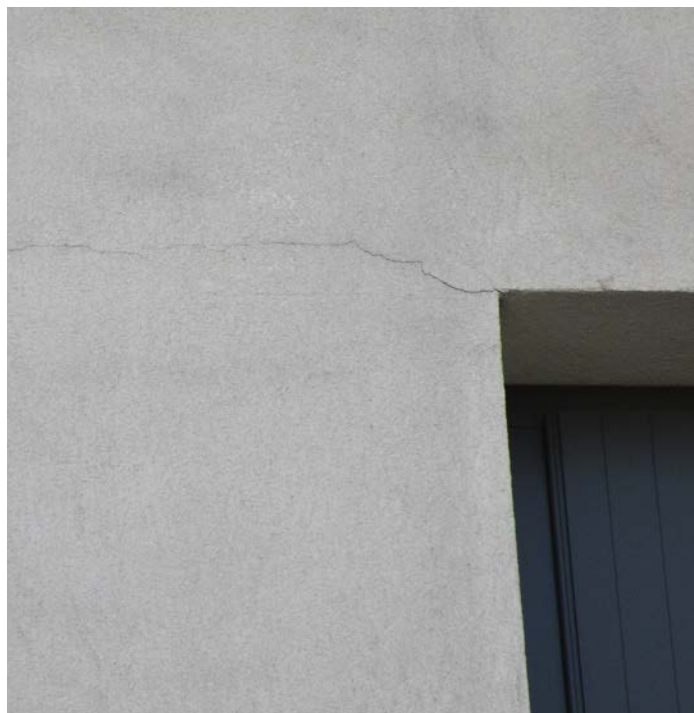
SITUAZIONE PRE-INTERVENTO

12. CAVILLATURE A RAGNATELA

Le cavillature a ragnatela sono spaccature capillari degli strati di finitura o dell'ultimo strato della rasatura armata e si presentano con una trama reticolare.

Dipendono dalla bassa resistenza meccanica dello strato di materiale interessato, il quale ha una scarsa solidità e una conseguente perdita di coesione. Possono manifestarsi già poco tempo dopo l'applicazione per vari motivi (materiale povero, errori di applicazione, scarso spessore di rasante, esposizione agli agenti atmosferici, ecc.) e possono anche insorgere successivamente per indebolimento del materiale nel tempo.

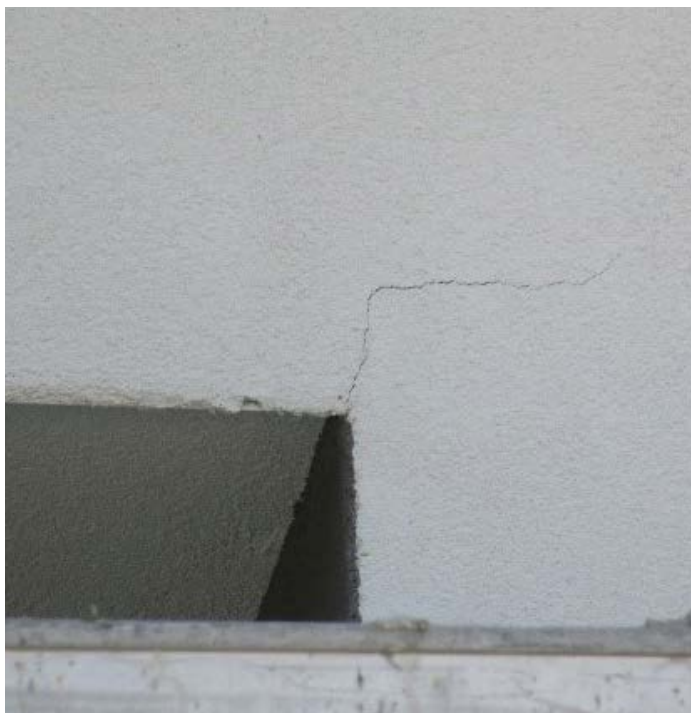
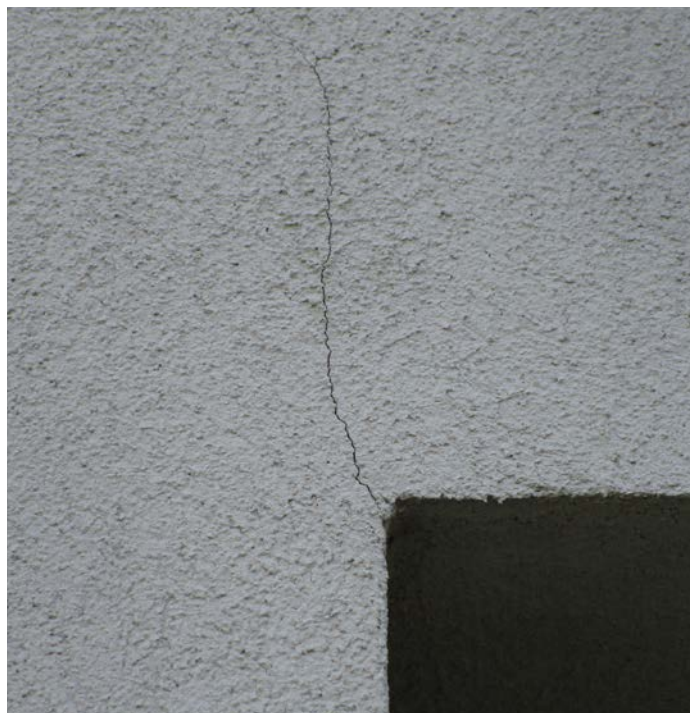
SITUAZIONE PRE-INTERVENTO

13. FESSURAZIONI NEGLI ANGOLI DI FINESTRE E PORTE

Le fessurazioni agli angoli di finestre e porte sono fessurazioni o cavillature - anche sottili - che si originano in corrispondenza degli angoli delle forometrie (finestre, porte). Si formano linearmente in diagonale, in verticale o in orizzontale e interessano tutti gli strati della rasatura armata e della finitura.

Vengono dette fessurazioni "strutturali" perché causate da tensioni e sollecitazioni presenti nelle strutture degli edifici o dei cappotti. Si manifestano quando il cappotto è stato realizzato senza tutti gli accorgimenti necessari per contrastarle (presenza di giunti fra i pannelli negli angoli anziché pannelli interi sagomati, assenza o posa errata delle fasce di rete di rinforzo a 45° in corrispondenza di questi angoli, spessore insufficiente di rasante).

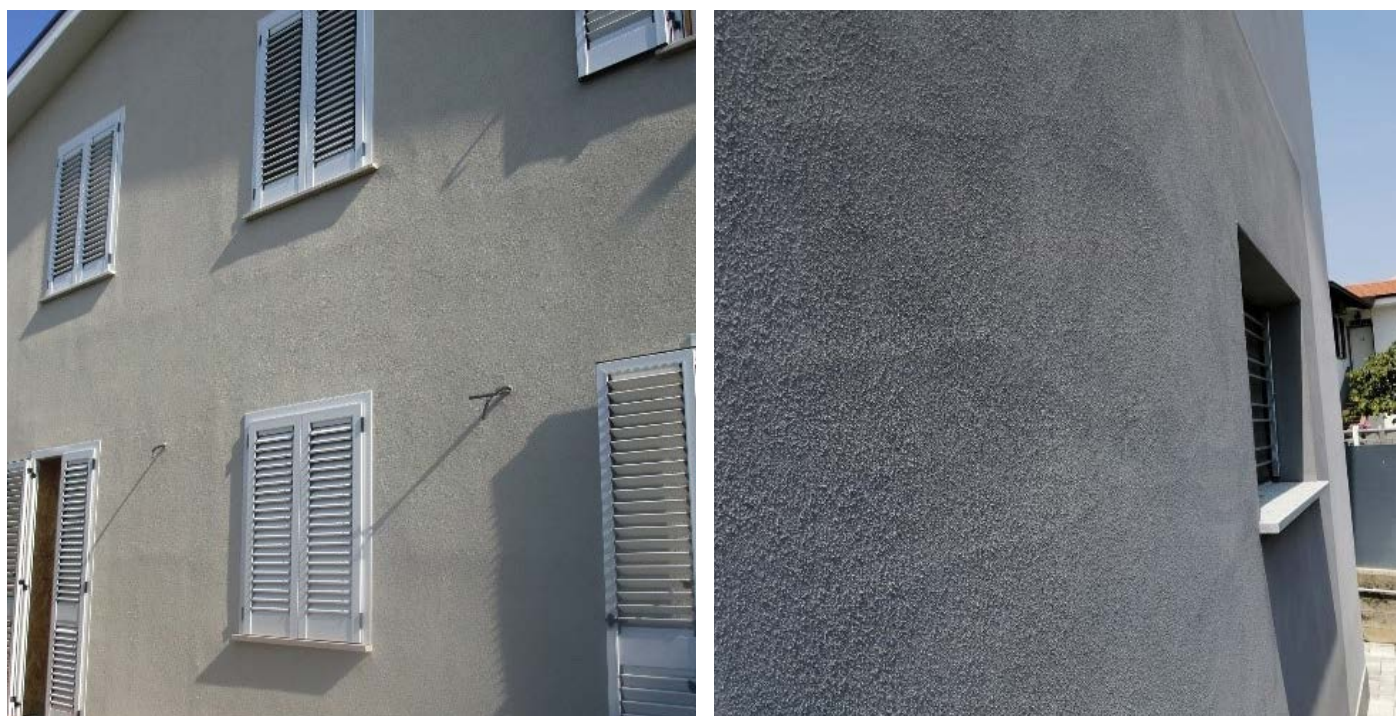
SITUAZIONE PRE-INTERVENTO

15. SUPERFICIE ONDULATA (MECCANICA, NON ESTETICA)

La superficie ondulata è una deformazione della planarità delle facciate dovuta all'inarcamento dei pannelli isolanti verso l'esterno (effetto cuscino) o verso l'interno (effetto materasso).

Queste deformazioni sono antiestetiche e compromettono l'efficienza dell'isolamento termico.
