ARDCOAT SYSTEM SOLUTION

MANUALE PER LA RISOLUZIONE
DELLE PATOLOGIE DEL SISTEMA A CAPPOTTO

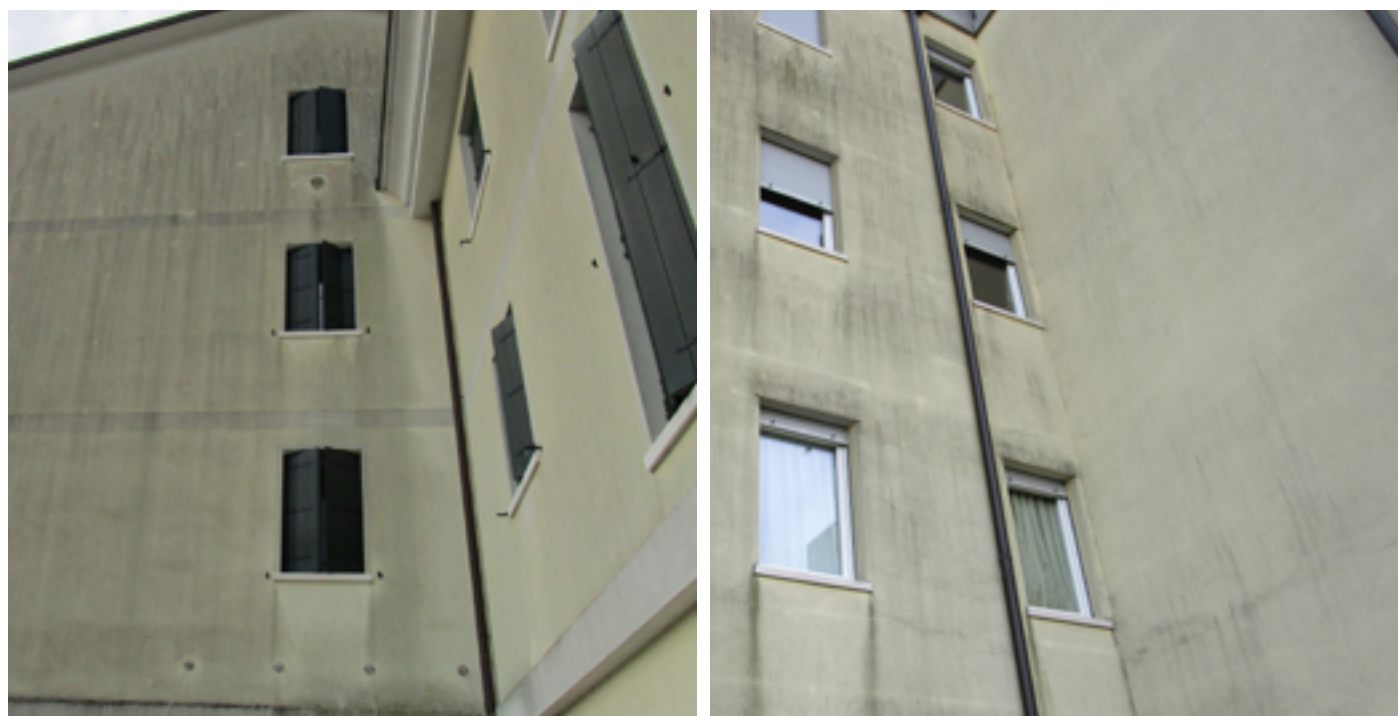
SITUAZIONE PRE-INTERVENTO

Durante la stagione fredda il sistema di isolamento a cappotto ha l'obiettivo di mantenere il calore all'interno degli edifici, quindi le superfici esterne sono più fredde e soggette a una condensazione maggiore rispetto alla muratura tradizionale; restando quindi bagnate a lungo tempo, sono l'ambiente ideale per la proliferazione di microorganismi.

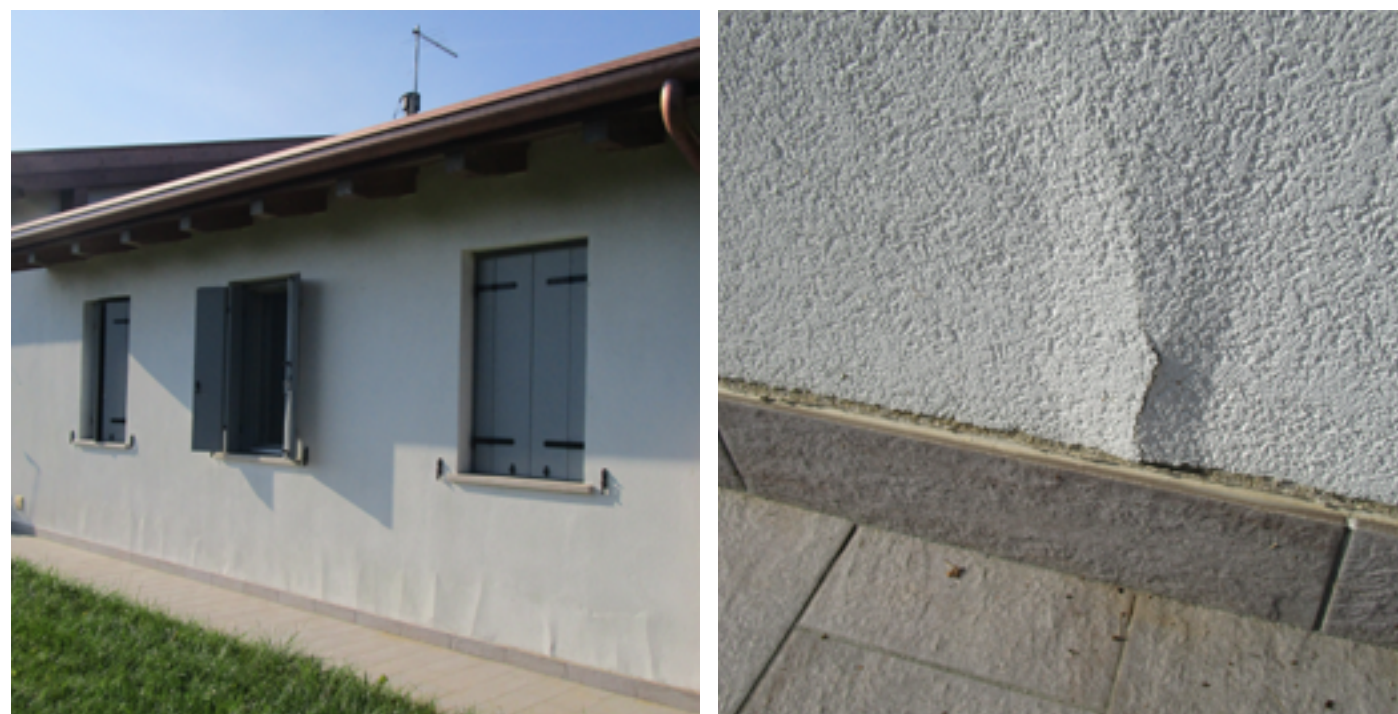
SITUAZIONE PRE-INTERVENTO

La presenza di umidità nel basamento si presenta sottoforma di zone bagnate e/o macchiate dalla presenza di acqua, successivi affioramenti salini e degrado degli strati superficiali. È causata principalmente dall'acqua meteorica, dalla presenza di umidità di risalita per capillarità o per contatto con ristagni d'acqua.

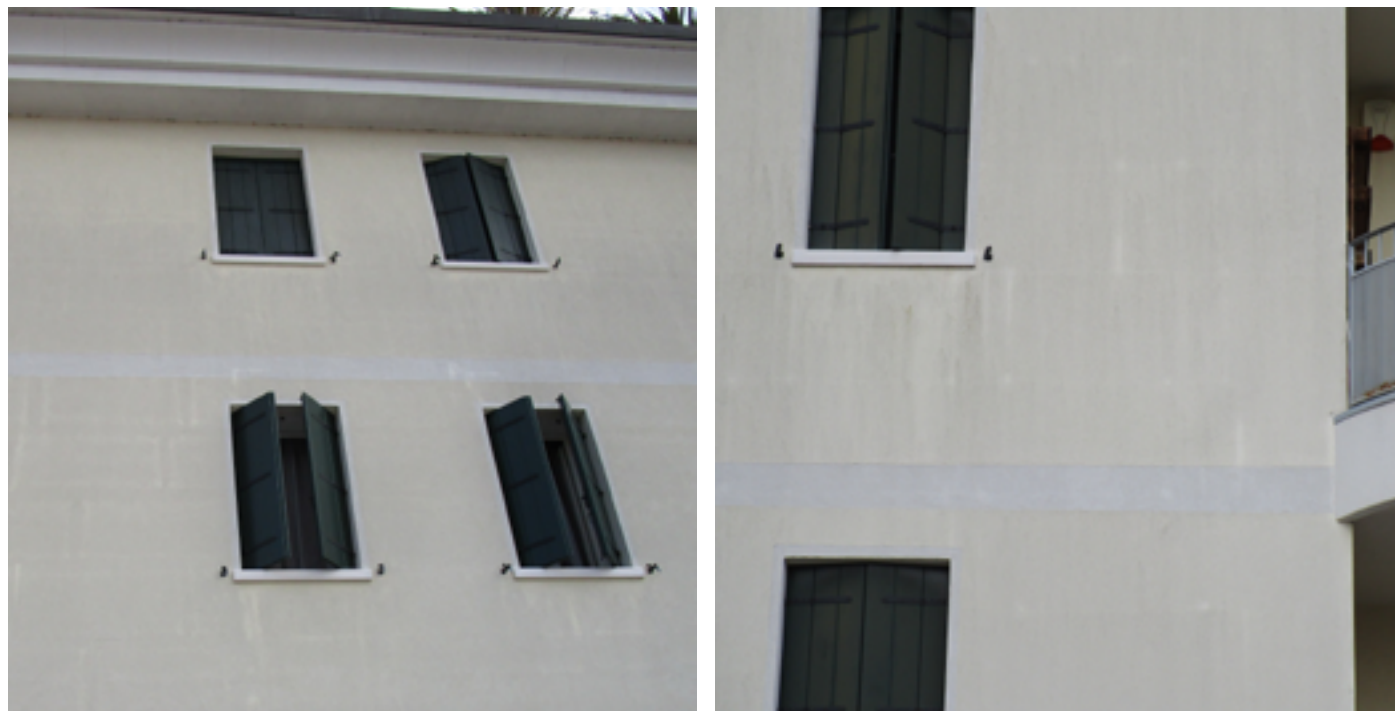
SITUAZIONE PRE-INTERVENTO

Le alterazioni cromatiche sono variazioni del colore originale della finitura, si manifestano solitamente per tre diverse cause: aggressione chimica dovuta all'azione di degrado svolta dall'alcalinità del supporto su alcuni pigmenti per mancanza di stagionatura della rasatura armata; eterogeneità cromatica dovuta a sollecitazioni ambientali differenti, imperizia applicativa o a differenze prestazionali fra i prodotti di diversa composizione, applicati in tempi diversi sulla stessa facciata; viraggio di tinta dovuto alla luce solare, nello specifico alla componente ultravioletta (U.V.), che altera la chimica di alcune tipologie di pigmento.

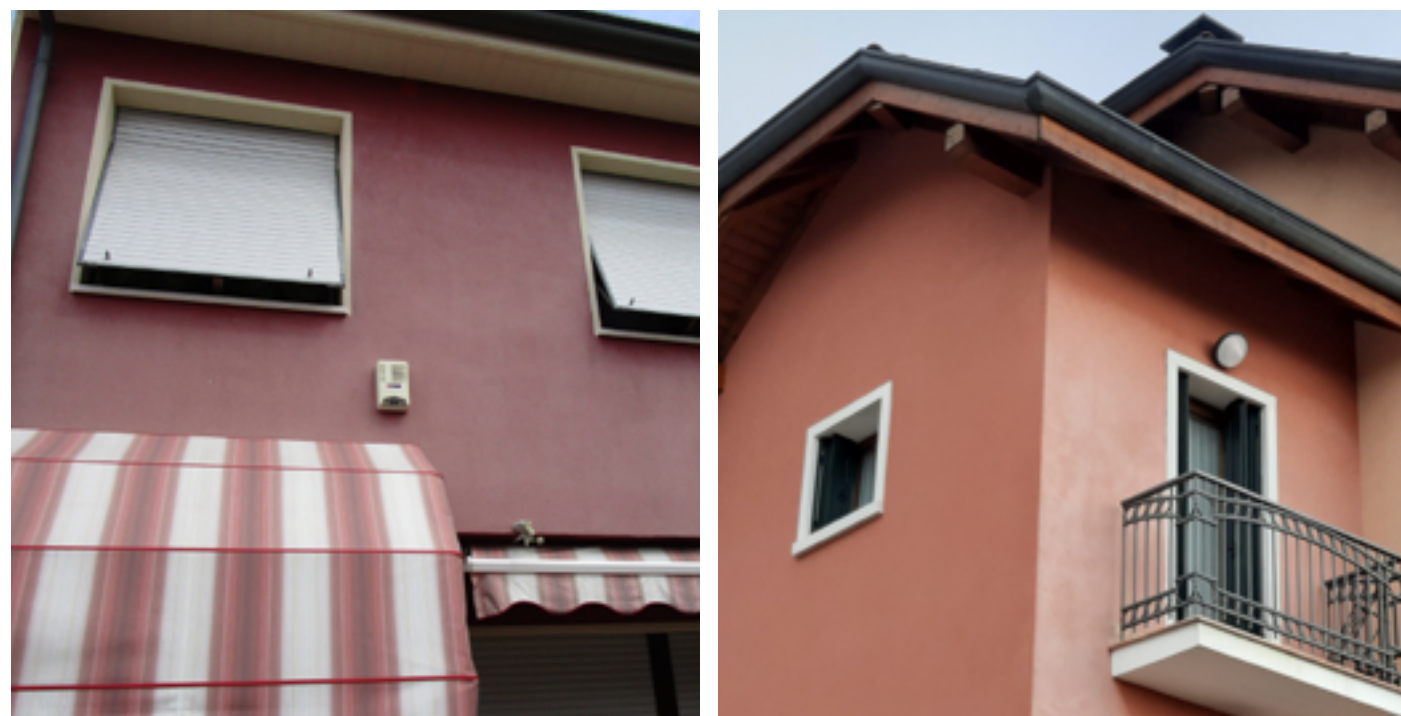
SITUAZIONE PRE-INTERVENTO

Lo sbiancamento delle tinte scure è quel naturale sbiadimento che si verifica precocemente rispetto a superfici finite con altre tinte, a causa del surriscaldamento delle pareti dovuto all'irraggiamento solare.

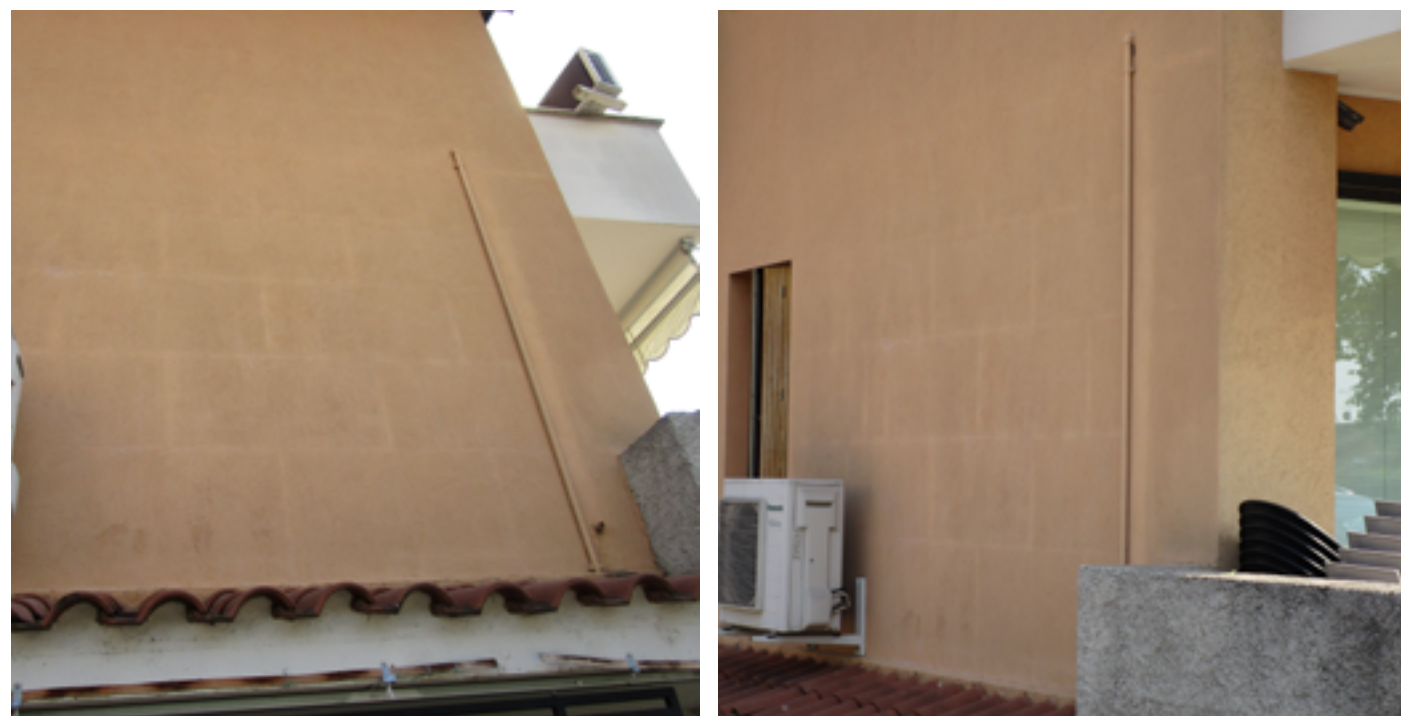
SITUAZIONE PRE-INTERVENTO

I ponti termici sono discontinuità della conducibilità termica dell'edificio, favoriscono la dispersione del calore e comportano fenomeni di tipo degenerativo del supporto o difetti estetici. Si manifestano con la formazione di schiarimenti concentrati in zone specifiche, aventi spesso forme geometriche e perimetri definiti.

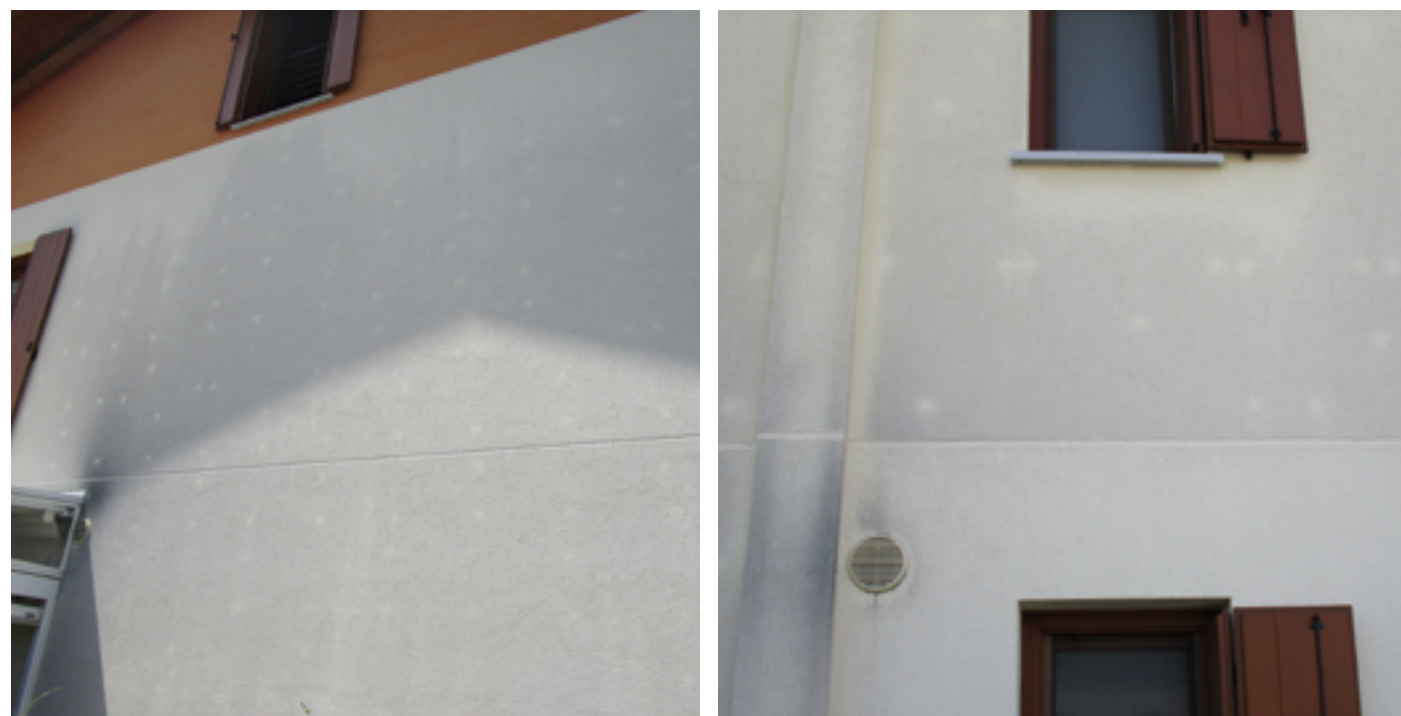
SITUAZIONE PRE-INTERVENTO

Le macchie di leopardo-tasselli sono macchie circolari del diametro di circa 6/8 cm, più chiare o più scure rispetto alla tinta della finitura del cappotto, situate in corrispondenza dei tasselli di fissaggio.

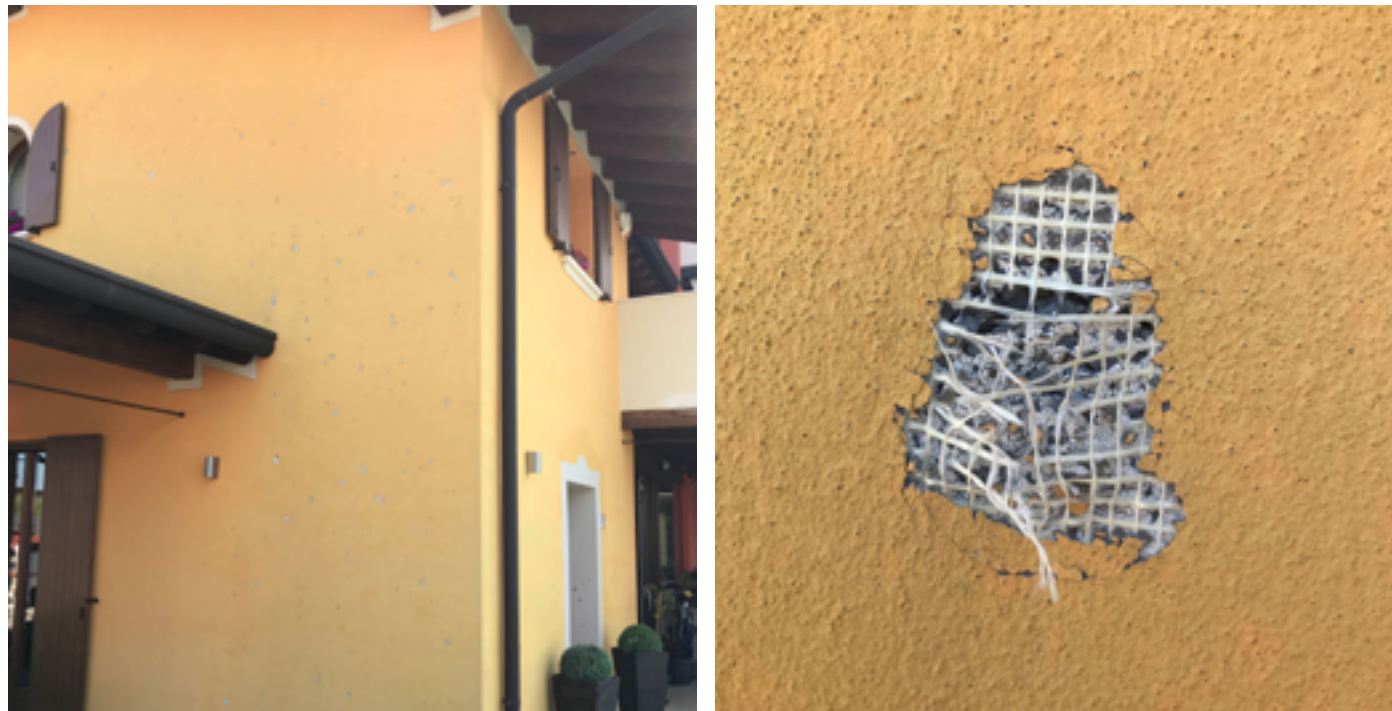
SITUAZIONE PRE-INTERVENTO

Le rotture meccaniche e ammaccature sono tutti quei danni che compromettono l'integrità degli strati a protezione del pannello isolante.

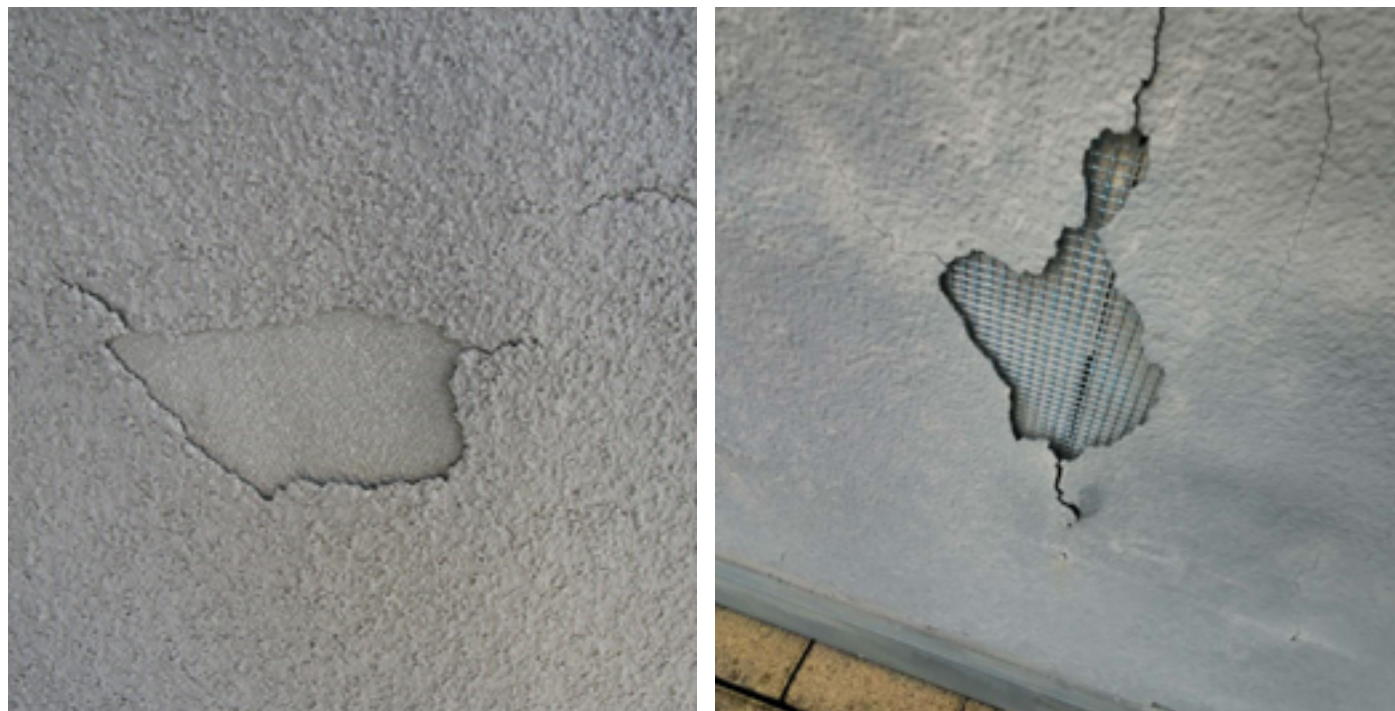
SITUAZIONE PRE-INTERVENTO

I distacchi parziali di finitura (rivestimento o pittura) e di rasatura armata sono connotati da caduta e perdita di parti che si manifestano per la mancata aderenza fra gli strati interessati. Sono localizzati in punti specifici e possono essere causati da problemi in fase di applicazione (superficie sporca, lacune del fondo, impasto non omogeneo, stesura non uniforme, errato posizionamento della rete di armatura, ecc.), oppure da fattori interni ed esterni intervenuti successivamente (fessurazioni, infiltrazioni d'acqua, presenza di umidità di risalita, sali, ecc.).

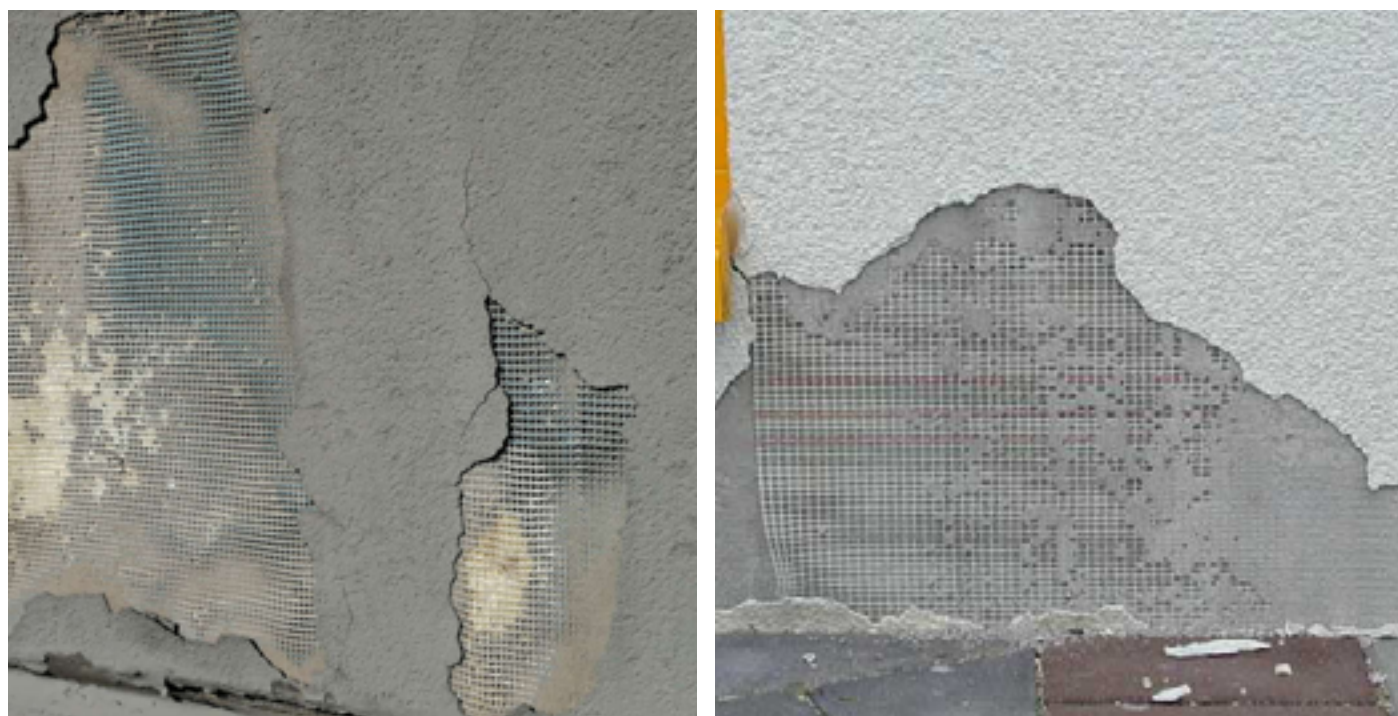
SITUAZIONE PRE-INTERVENTO

I distacchi di rasatura armata su ampie zone sono connotati da caduta e perdita di parti in zone di ampie dimensioni nelle quali la rasatura armata si è distaccata dal coibente. Possono essere vistosi qualora si intravedano i pannelli sottostanti, oppure presentarsi come dei rigonfiamenti poco percettibili visivamente, ma udibili come rumore sordo amplificato se si percuote la superficie.

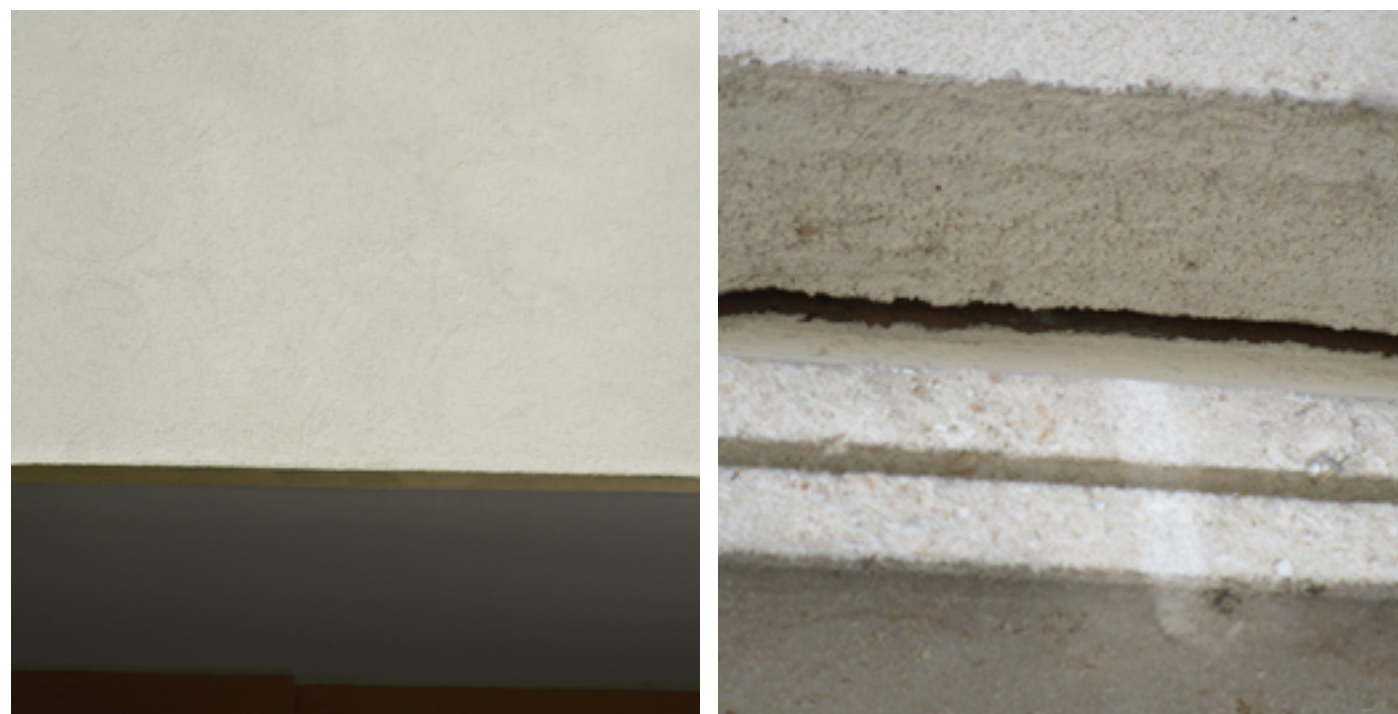
SITUAZIONE PRE-INTERVENTO

La mancanza o l'errata posa degli accessori può pregiudicare la funzionalità del sistema. Il sistema di isolamento termico a cappotto, infatti, oltre ad essere composto dagli elementi standard (pannello, collante/rasante, tasselli, rete di armatura e finitura), è costituito da una varietà di accessori necessari al completamento di punti specifici (chiusure, guide, profili, rompigoocia, nastri di guarnizione autoespandenti, giunti di dilatazione, inserti di fissaggio, lattonerie, ecc.).

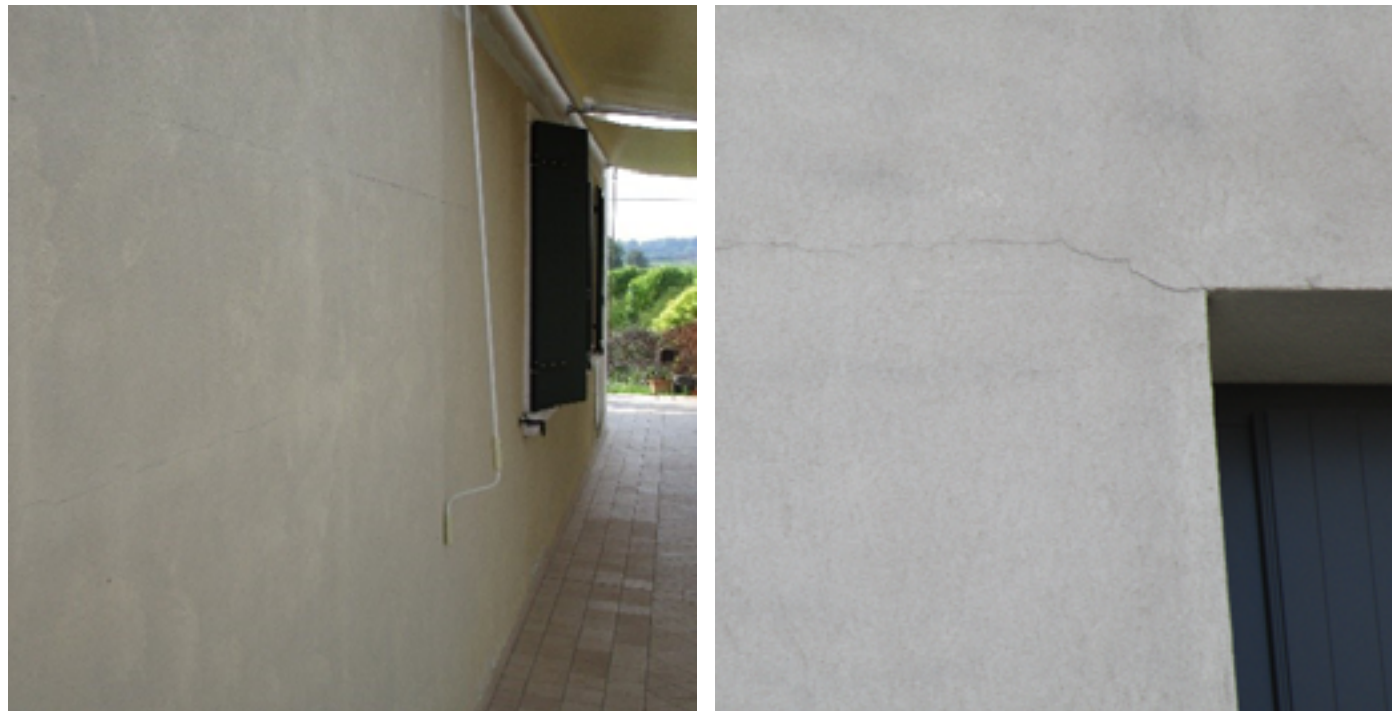
SITUAZIONE PRE-INTERVENTO

Le cavillature a ragnatela sono spaccature capillari degli strati di finitura o dell'ultimo strato della rasatura armata e si presentano con una trama reticolare.

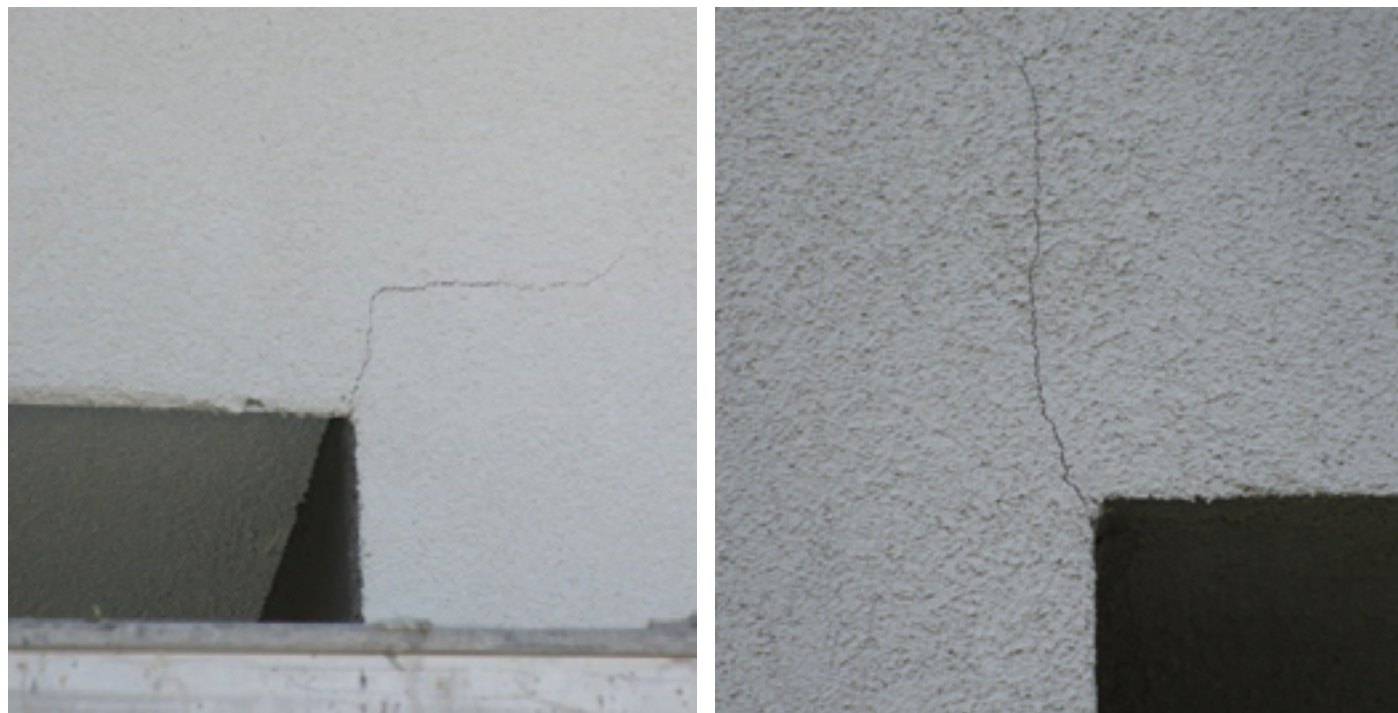
SITUAZIONE PRE-INTERVENTO

Le fessurazioni agli angoli di finestre e porte sono fessurazioni o cavillature - anche sottili - che si originano in corrispondenza degli angoli delle forometrie (finestre, porte). Si formano linearmente in diagonale, in verticale o in orizzontale e interessano tutti gli strati della rasatura armata e della finitura.

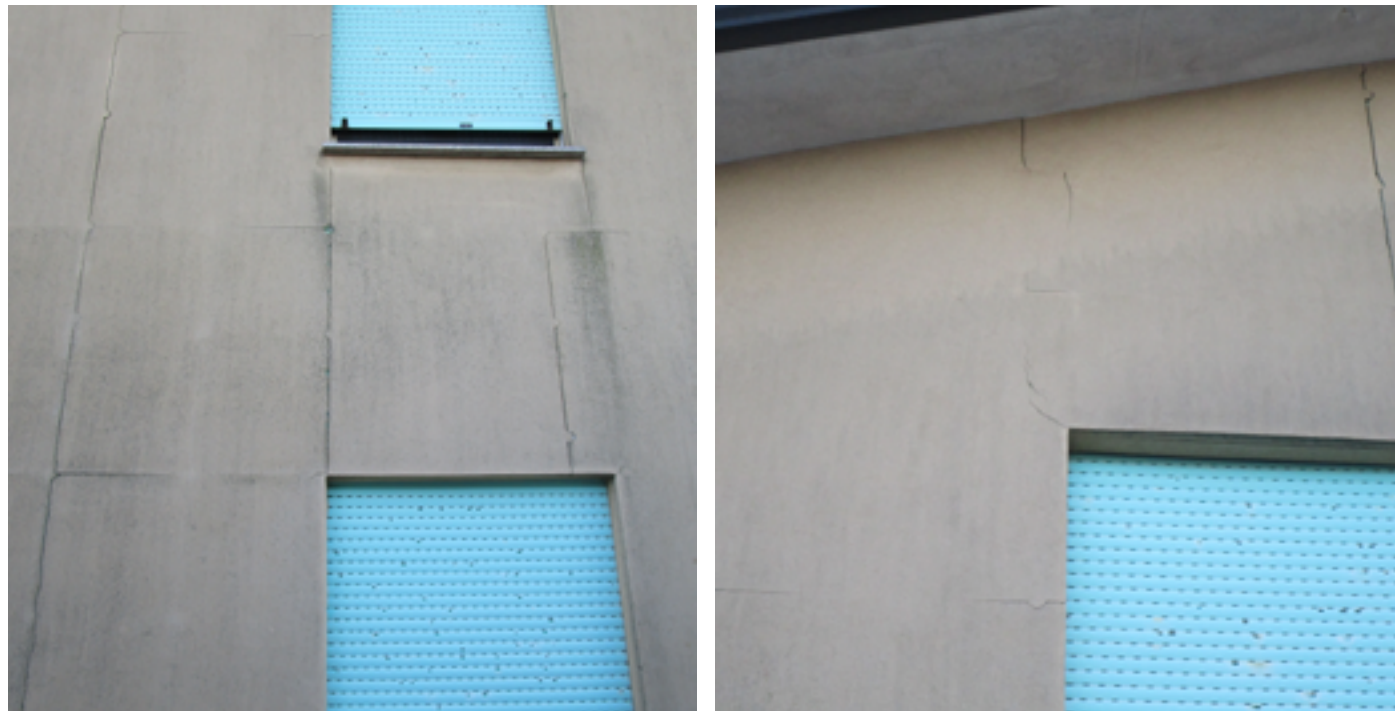
SITUAZIONE PRE-INTERVENTO

Le fessurazioni nei giunti fra pannelli sono fessurazioni orizzontali o verticali in corrispondenza dell'accostamento dei pannelli isolanti.

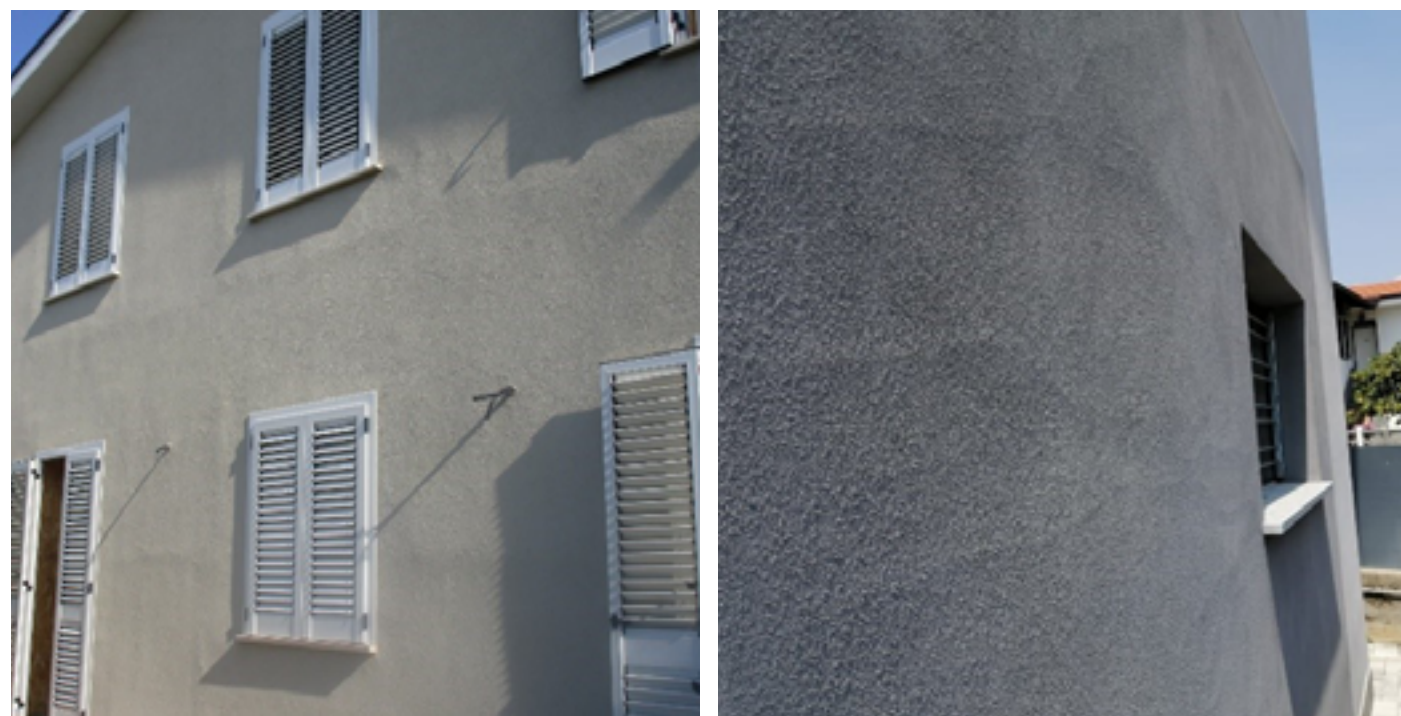
SITUAZIONE PRE-INTERVENTO

La superficie ondulata è una deformazione della planarità delle facciate dovuta all'inarcamento dei pannelli isolanti verso l'esterno (effetto cuscino) o verso l'interno (effetto materasso).
